Fall Protection

Stop Use Notification

October 2026

Products: 3M™ DBI-SALA® Rollgliss™ Descender, Sloped/Auto Retract

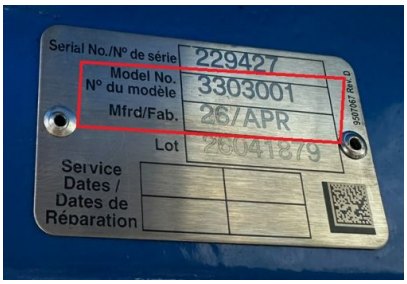
Figure 1:

Step 1: Locate the label on the Descender to identify the part number and manufacture date. See Figure 1.

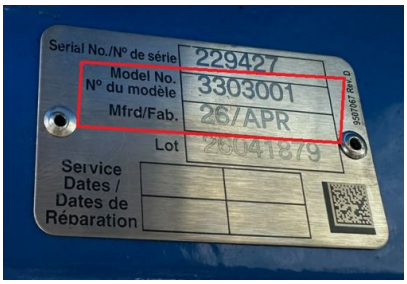
Figura 1:

Paso 1: Localice la etiqueta en el sistema de descenso para identificar el número de referencia y la fecha de fabricación. Consulte la Figura 1.

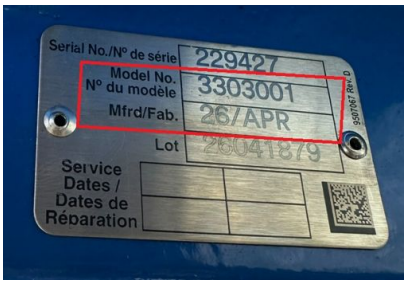
चरण 1: भाग संख्या और निर्माण तिथि की पहचान करने के लिए Descender पर लेबल ढूँढें। चित्र 1 देखें।
